東日本大震災による液状化被害 —千葉県我孫子市布佐東部地区の液状化を中心として—

Liquefaction Damage from the Great East Japan Earthquake —Liquefaction in the Eastern Fusa District of Abiko, Chiba—

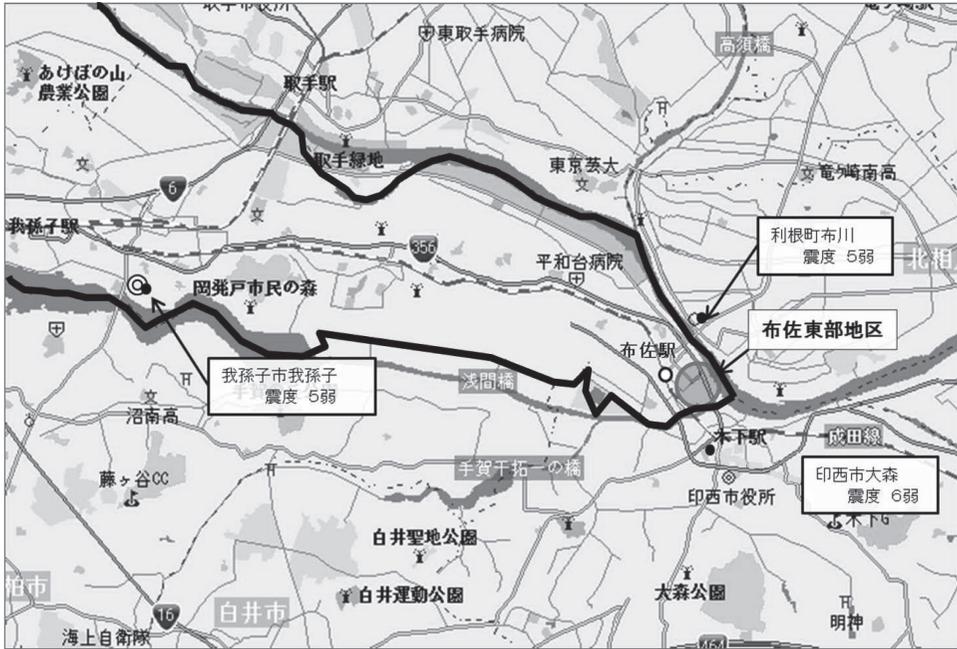
図5 布佐東部地区での液状化の発生地
出典：我孫子市

被害が集中した場所は、明治3年に利根川の堤防が決壊して洪水となり、その後も「沼(幅100m、長さ500m)」や「堀」となって残っていた区域だったことが判明しています。これらの沼などは、昭和27年から、河川改修工事に伴う浚渫土(砂)により埋め立てが行われその後、昭和30年代当初の区画整理事業により宅地化されています。液状化は、主にこの地で発生していることから、当時の埋め立てに起因すると想定されます。

- ...旧沼地位置
- ...ボーリング調査実施位置

この布佐東部地区は明治 3 年の利根川の洪水による堤防決壊において、大小の沼や堀が出来所に昭和 27 年から河川改修工事に伴い浚渫土（砂）の上に区画整備事業を昭和 30 年代の当初から宅地化された。この地区が今回液状化の被害に見舞われた地区約 12.5 ヘクタールである。特に、被害が集中しているのは県道千葉龍ヶ崎線と国道 356 号線の交差点周辺である。このあたりは明治期に利根川の堤防が切れて沼となった所が川砂で埋め立てられた住宅地域である¹⁹⁾。

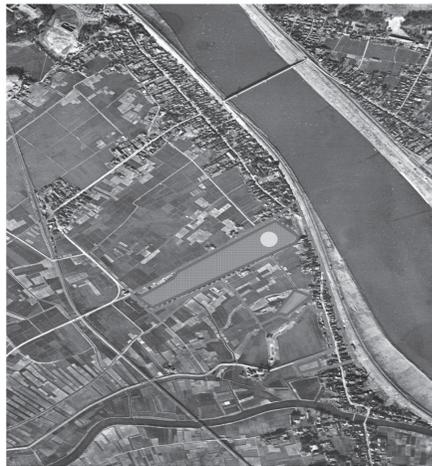
図6 布佐東部地区の液状化発生地
出典：我孫子市

[1949年1月20日 航空写真]

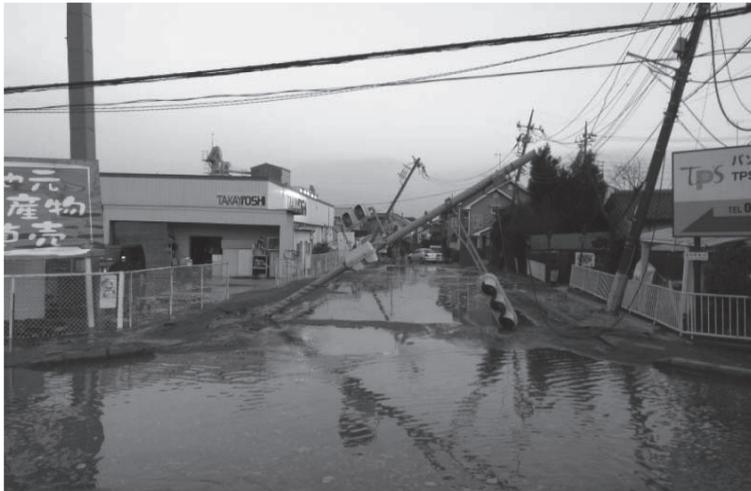
写真1

■布佐東部地区家屋の被害状況

県道千葉竜ヶ崎線 交差点

物の倒壊や傾斜、地盤沈下、地表の陥没、段差など地域全体に大きな被害を受けた。特に、深刻な被害地区は布佐から都の界隈から布佐西町の北側地域で地波現象などの液状化が被害を受けた¹⁷⁾。液状化による市内の家屋全壊被害は、千葉県内では旭市の 427 棟に次いで 118 棟と 2 番目に大きな被害である。市内の液状化発生地区は利根川沿いに東端部に位置する布佐・都で、布佐一丁目で約 10 ヘクタールに集中している。液状化によって、家屋の全壊や半壊、一部損壊した。地中からは砂や水が溢れ、道路一面が水浸し状態になり、写真 1 が示すように電柱や信号機が倒壊し、そして電気、電話、ガス、上下水道などのフラインにも大きな被害を受けた¹⁸⁾。

布佐の都地区で全壊、半壊及び一部損壊で 238 件の家屋に被害があり、これらはほとんどが液状化による家屋や塀の沈下、敷地内での土砂流出や噴出によるものである²⁰⁾。写真 1 と写真 2 は我孫子市の布佐東部地区における液状化による被害を受けた家屋や電気・電話等の柱、道路の状態である。

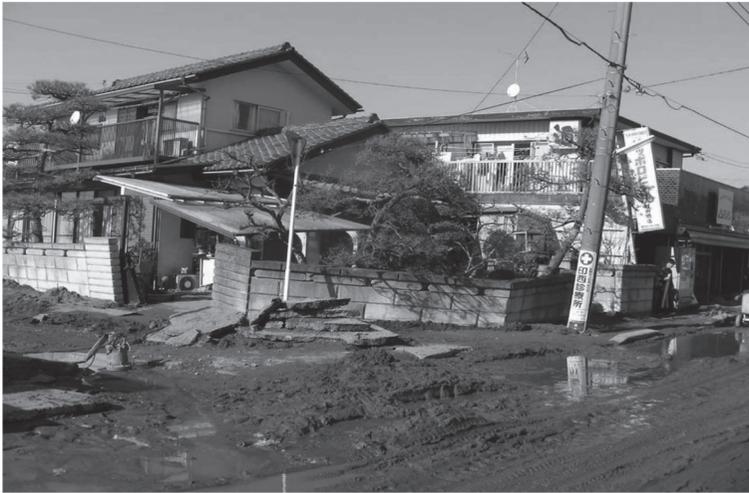
写真 2

家屋・外構・電柱等の沈下

我孫子市布佐東部地区の液状化による被害状況
写真提供：我孫子市

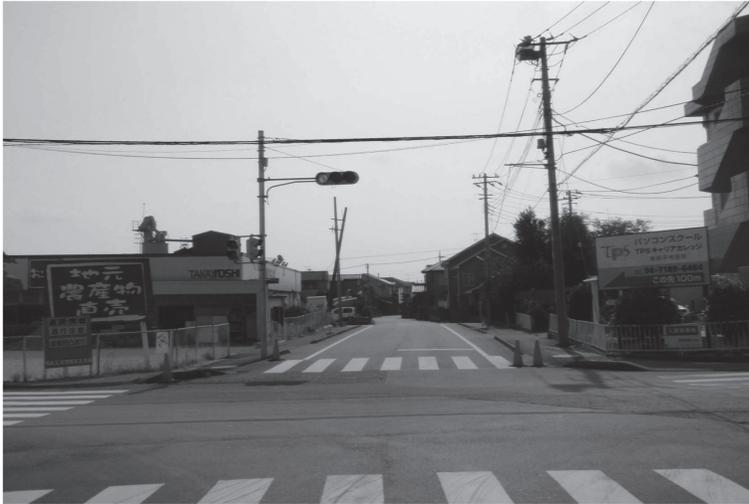
写真 3

仮復旧が完了した 県道千葉竜ヶ崎線交差点

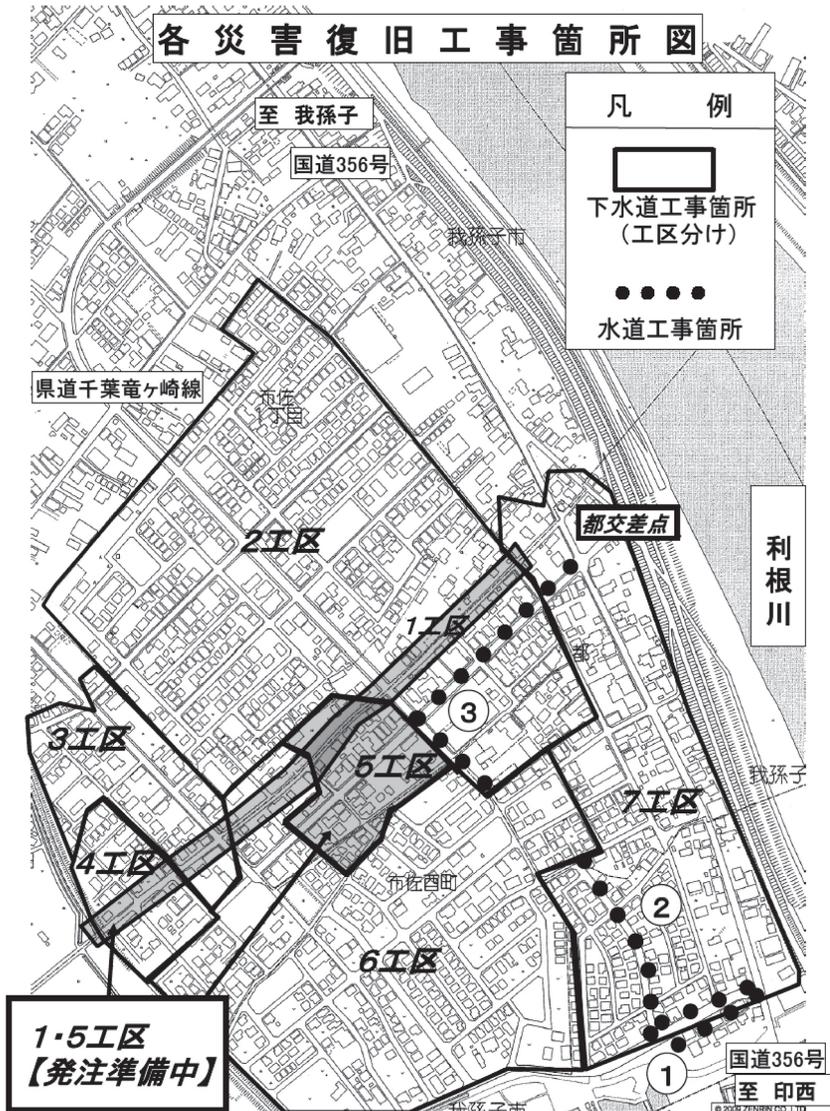
図7 布佐東部地区の上水道、下水道工事計画

- ※ ・各施工範囲の境についての詳細のお尋ね等は、関係各課へお願いします。
- ・下水道工事については、1・5工区は発注準備中です。それ以外は順次発注していきます。
- ・水道の③工事については、千葉竜ヶ崎線部分の水道管本復旧工事は平成24年1月から3月の施工予定です。(現在、発注準備中です)

我孫子市は早急な対応として、布佐東部地区に復興対策本部の立ち上げ、液状化発生地域でのボウリング調査、被災者への支援説明及び報告会、自宅倒壊、一部破損者などへの対応、民間住宅の家賃補助、道路、水道・下水道等のインフラ復旧を行いなどの対応が行なわれている。その復旧・復興の中の計画に、図7で示すように布佐東部地区の水道、下水道が2012年1月より一部の地区から順次復旧工事が始まる予定である。また、平成23年10月18日に『復興通信』を発行し、液状化で被害を受けた布佐東部地区の住民を中心に月1回のペースで配布している。発行機関は「我孫子市役所布佐東部地区復興対策室」で、主に行政からのお知らせなどの情報を提供するもので、当通信紙は地域のコミュニケーションとしての使命も持つ。印刷部数

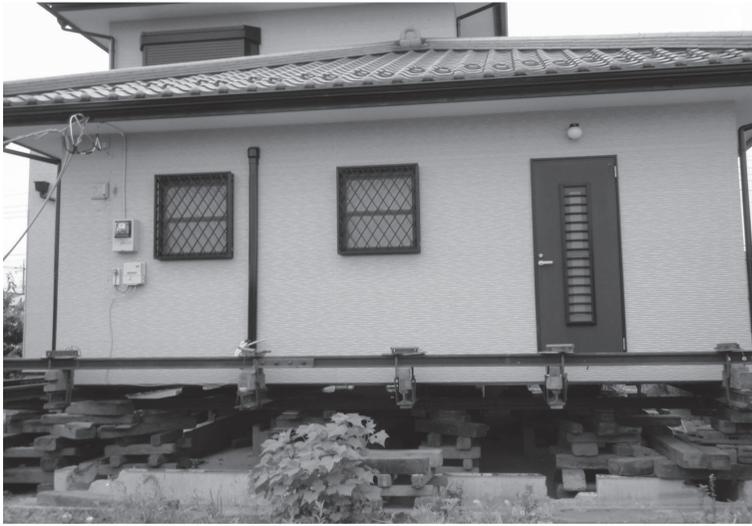
写真 4

大規模な基礎の修繕工事(曳家による基礎改修工事)
