# モンゴル国：トーラ川の汚染の実態

—ウランバートル市のソングノキャンプ（Couwor aupaum）場周辺を中心に

佐藤 寛\*

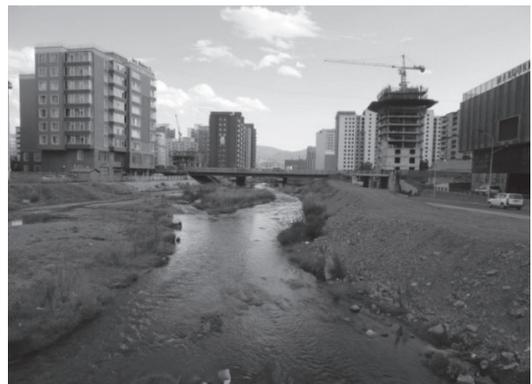
写真 2

刻である。ゲル集落の下水がセルベ川を汚染しており、本川のトーラ川の汚染をより一層深刻化している<sup>20)</sup>。

市内を流れるセレベ川  
筆者撮影：2014年8月25日

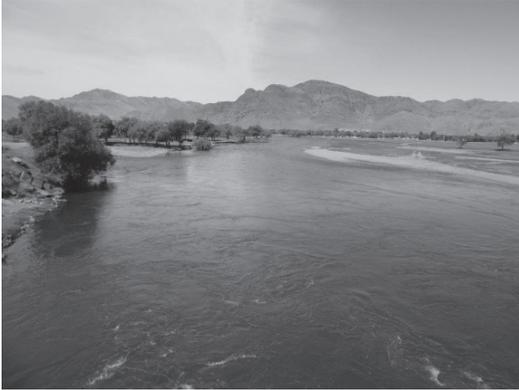
写真 5

ソングノキャンプ場を流れるトーラ川  
筆者撮影：2014年8月25日

ソングノキャンプ場は、自然豊かな地域で木が生繁り素晴らしい景観である。このキャンプ場は本来ならば、自然の草木が生繁り、水清らかに流れるキャンプ場としては申し分のない場所であったと思われる。今でも、この地はキャンプ場や保養施設が設置されている自然豊かな環境下にある。このキャンプ場付近のトーラ川は水量が豊富で力強い流れをしていた。しかし、このキャンプ場周辺はトーラ川支流の上流にある下水処理場の不適切な処理のためにトーラ川が汚染されている。こ

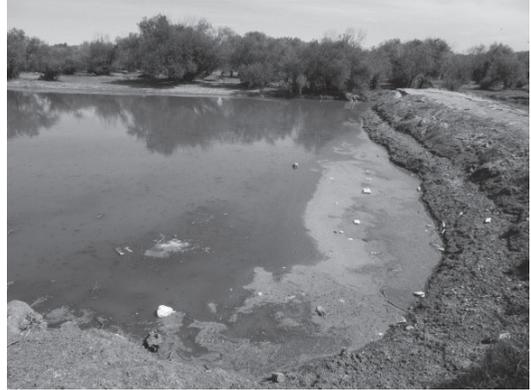
写真 6

支流の池 下水の沈澱地の様相  
筆者撮影：2014年8月25日

の支流は川の外観をなすものの、排水路である。未処理の汚水が垂れ流し状況の下水路である。また、支流の全体に悪臭が漂い、支流の岸2メートル弱には草木1本生えていない。目で見た感覚の支流はまさしく排水路化し、護岸は薬品や農薬などで焼けただれているようであった。川床は見え、草木や魚の泳ぐ姿は見られなかった。魚の死骸も発見できなかったが、魚が棲む状況ではないと推測される。また、ゴミが散乱しペットボトルや家庭の台所洗剤容器、ビニール袋などが小枝に絡まっていた。

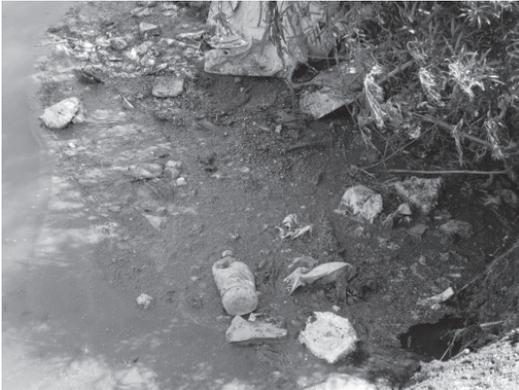
写真 7

ソング支流の汚染とゴミ  
筆者撮影：2014年8月25日

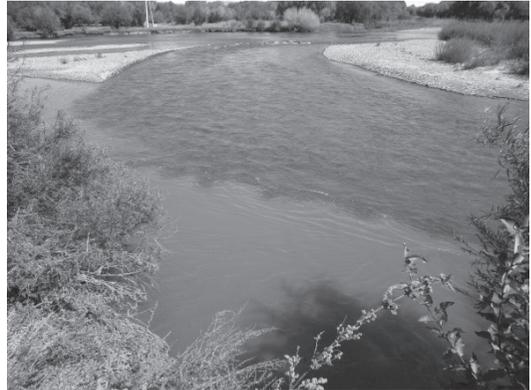
写真 8

支流の汚染（左）とトーラ川（右）の合流の様子  
筆者撮影：2014年8月25日

支流と合流したトーラ川は汚染水を含んで下流へと流れ、河川のもつ自然浄化の能力を発揮しながら本流のオルホン川へと合流し、さらにセレンゲ川へと流入してバイカル湖へと注ぐ。
