## 千葉県内の円筒分水 (3)

### 1 君津市小櫃南部土地改良区「円筒分水槽」

## The Cylindrical Diversion Systems in Chiba Prefecture

Cylindrical Water Splitter of Irrigation System developed and found in Southern Land Improvement District of Obitsu, Kimitsu City in Chiba Prefecture

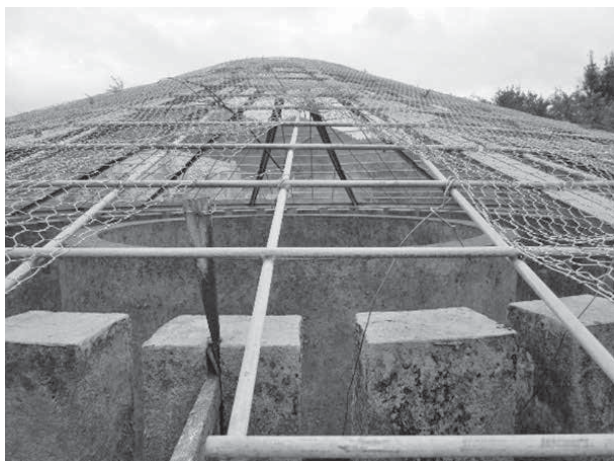
3 円筒分水槽は金網で覆われている
